Job report

Metallockreparation av cylinder hos Shell Raffinaderi

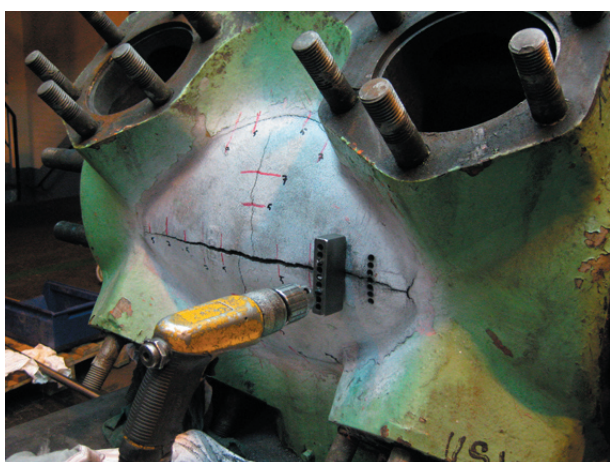
Urborrning för metallocklås

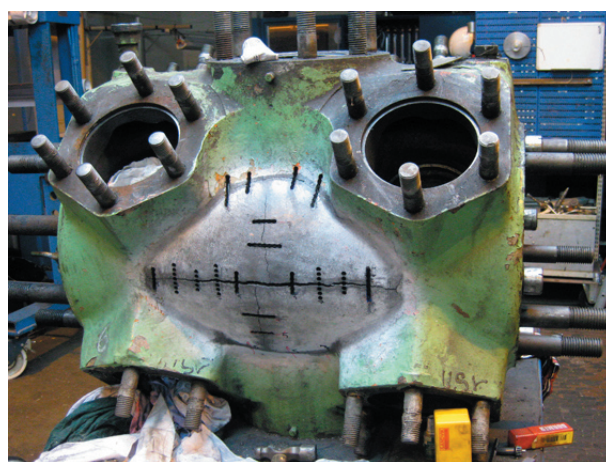
Låsning av sprickorna

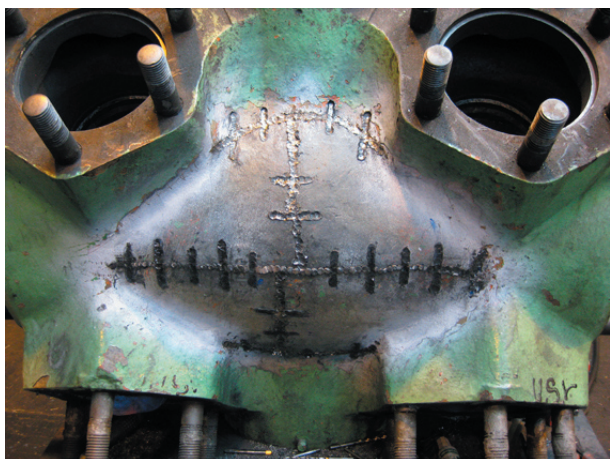
Tätning och fixering av sprickan

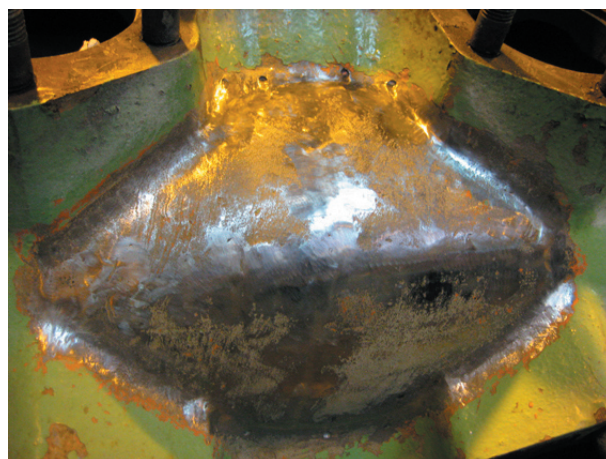
Klar för ytbehandling
