# Job report

## Metallockreparation ombord på Prinsesse Ragnhild

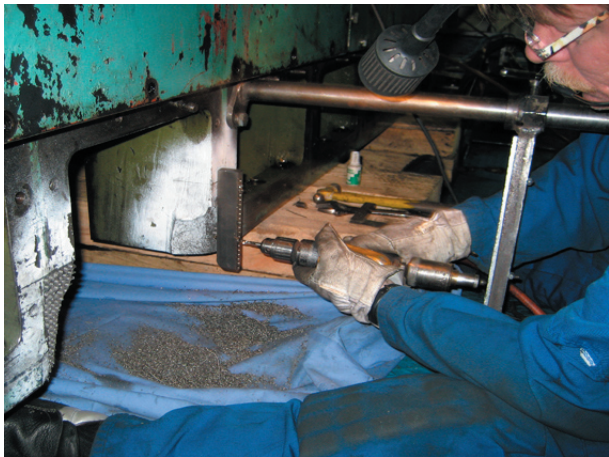
Bortbearbetning av skadad del på manlucka

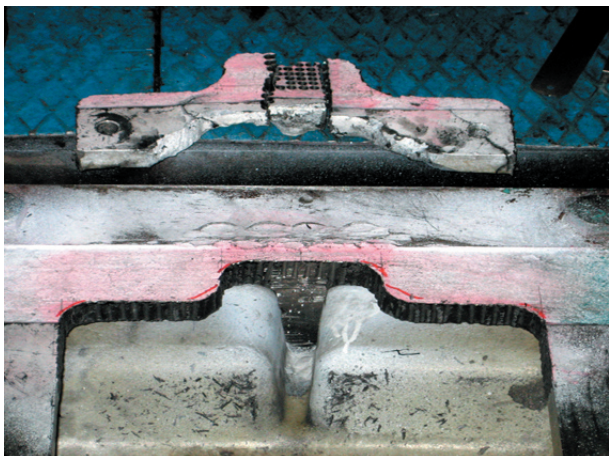
Skadad del i bottenramen togs bort
