MOBIL LINJEBORRNING AV MOTORBLOCK

BAKGRUND: Problem med vevaxellinjen på en huvudmotor av fyra
Typ Sulzer 12 ZV 40/48 på Stena Lines Danmarksfärja M/F Stena Danica.

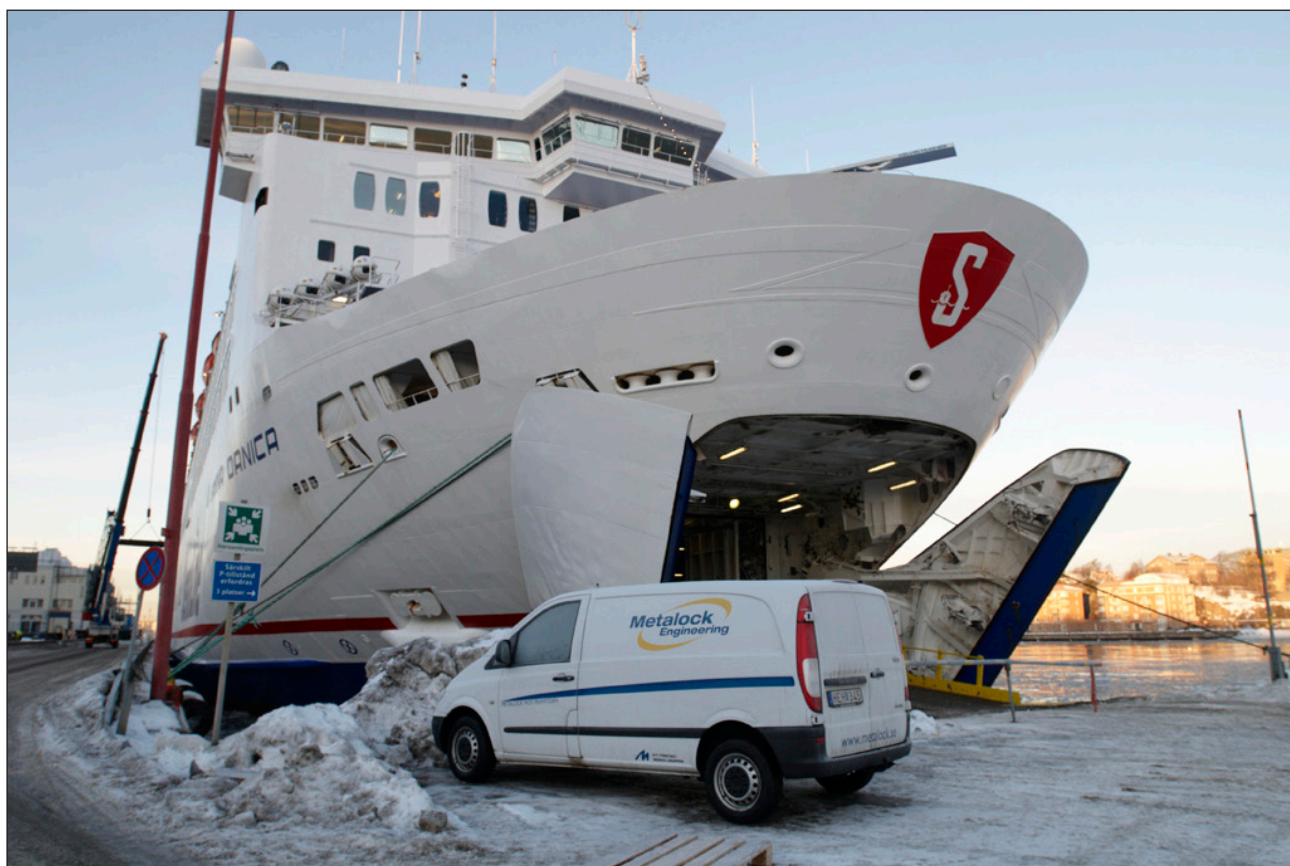
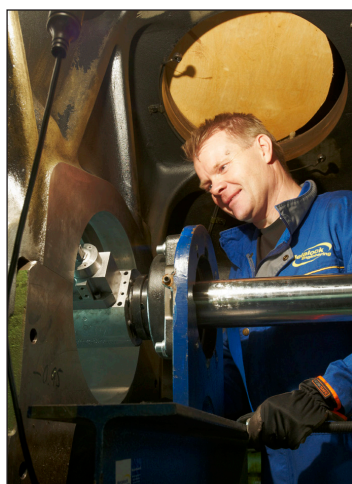
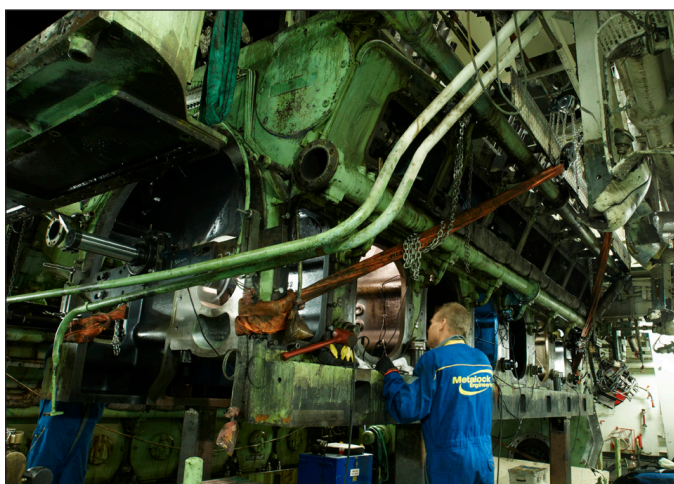
Linjen mättes upp med
vår mätlaserutrustning.
Därefter arborrades
samtliga 7 st ramlager-
lägen med diameter
370 mm till korrekt linje.
