## TERMISK SPRUTNING OCH MOBIL PLANFRÄSNING AV TURBINHUS

**BAKGRUND:** Amager Värmekraftverks Turbinhus 3 i Köpenhamn hade fått omfattande erosionsskador i delningsplanen mellan övre och nedre inre turbinhuset.

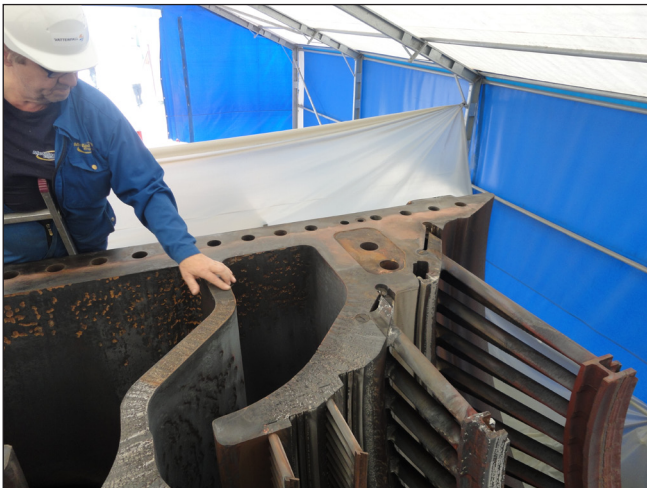
*Det skadade delningsplanet.*

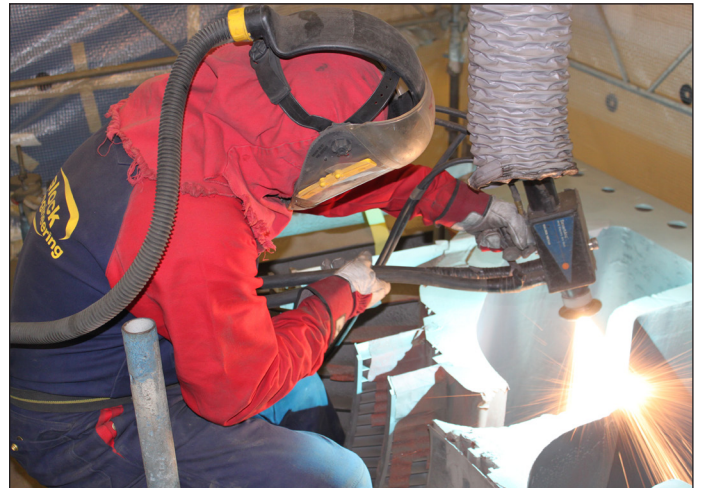
*Termisk sprutning av skadorna*

Vi utförde uppdraget med att termiskt spruta skadorna och därefter planfräsa de sprutade områdena med mobil fräsutrustning. Stork Technical Services GmbH hade totalansvaret för hela turbinöverhållningen.

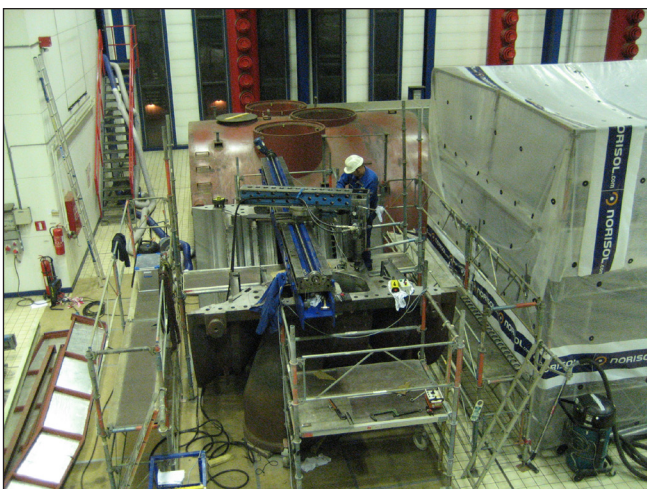
*Mobil planfräsning av delningsplanet på nedre inre turbinhuset.*

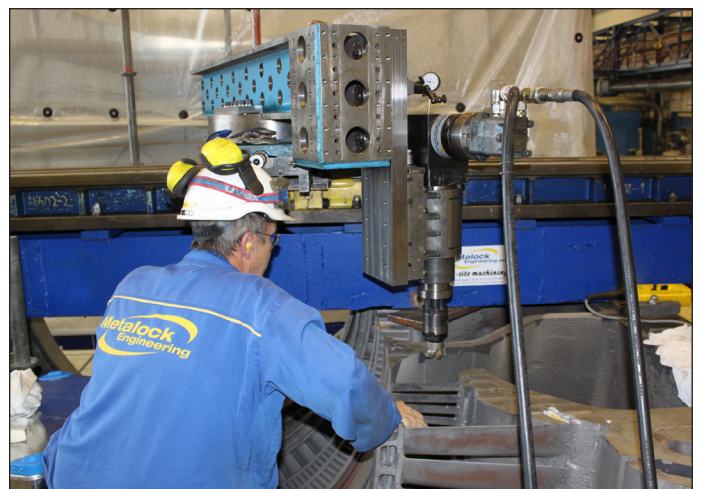
*Mobil fräsning.*
